**Skredfarevurdering iht. PBL. og TEK 17**

# SKREDFAREVURDERING

## VUODNABAHTA/HELLMOBOTN

## TYSFJORD KOMMUNE

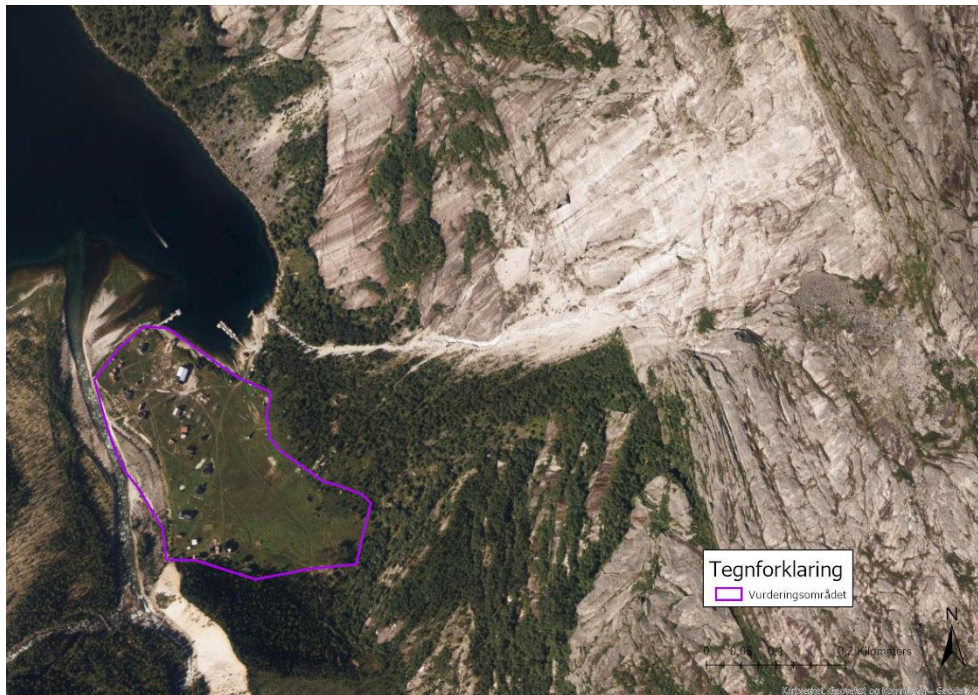
Figur 3: Flyfoto av området. Kilde bakgrunnskart: [www.kartverket.no](http://www.kartverket.no).

Figur 3 viser flyfoto av området som er vurdert, og Figur 4 viser 3D-modell av området. Helningskart er vist i Figur 5.

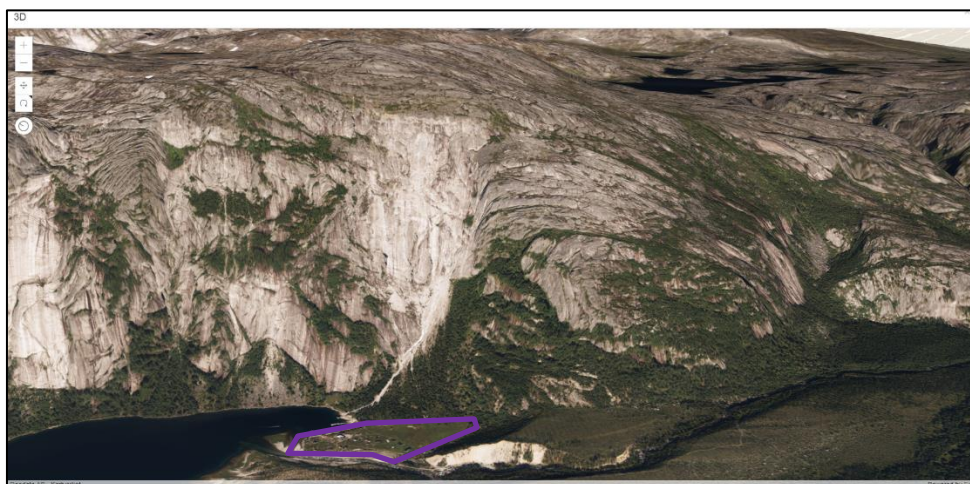
Figur 4: Terrengmodell av området. Vurdert område er skissert med lilla linje. Kilde 3D-modell: [www.NorgeiBilder.no](http://www.NorgeiBilder.no)

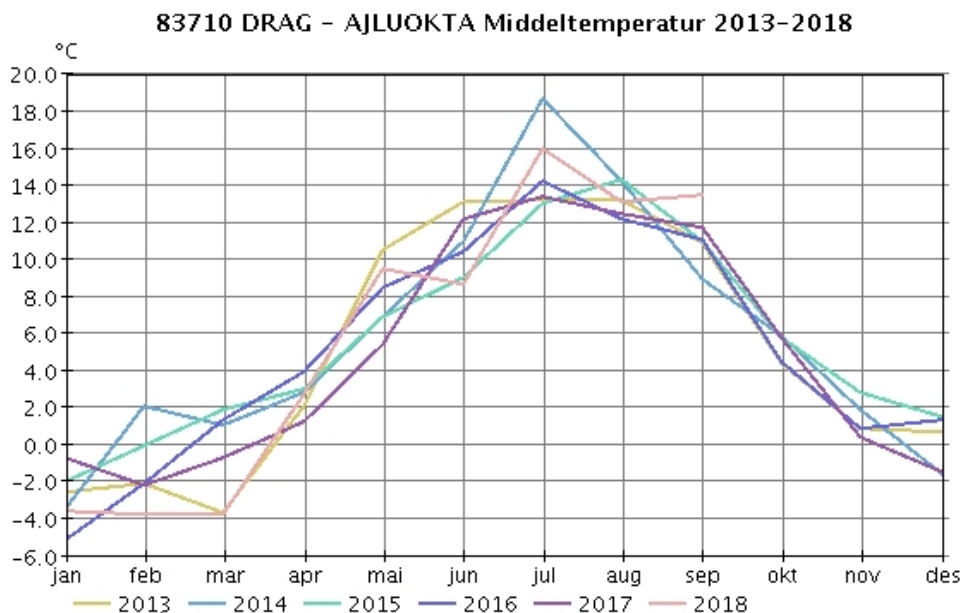
Figur 10: Middeltemperatur målt på Drag i perioden 2013-2018

Figur 10 viser månedsnormal for middeltemperatur. Det er normalt å forvente nedbør i form av snø i månedene fra oktober/november til april. Figur 11 viser månedsnormal for nedbør målt i Sørfjord kraftverk. Sørfjord kraftverk ligger i topografi som en sammenliknbar med Hellmobotn. I de mest nedbørsrike månedene er normalen for i størrelsesorden 135-210 mm. Figur 12 viser døgnverdirekorder for nedbør fra hele driftsperioden til værstasjonen. Rekordverdi er på 120 mm, målt i mars 1986.

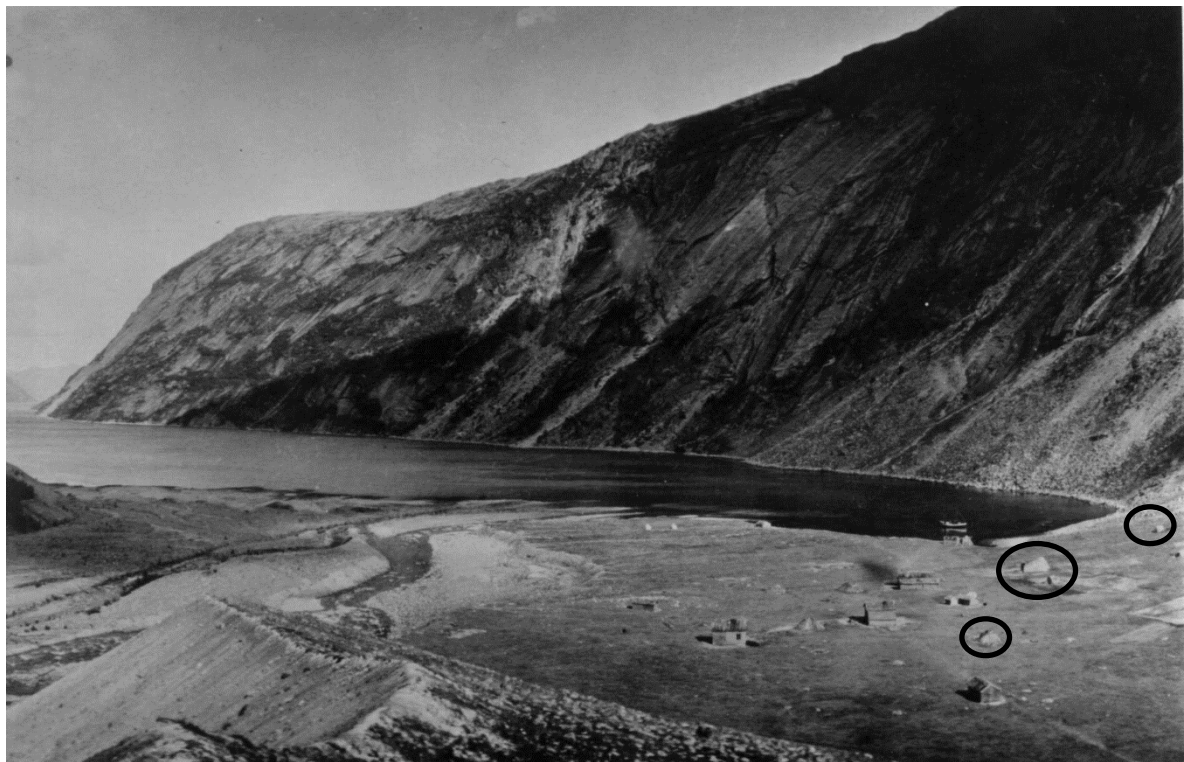
**Figur 16: Foto fra Hellmobotn fra 1916. Kilde: Norsk folkemuseum. Steinsprangblokker er omringet.**

Historiske bilder fra Hellmobotn er tilgjengelig i arkivet til Norsk Folkemuseum, se Figur 15, Figur 16, Figur 17 og Figur 18. Blokker fra kjent skredhendelse er synlig på bilder fra 1916. Det vises tydelig at det er avsatt en vifte av skredmaterialer ut fra fjellsiden.

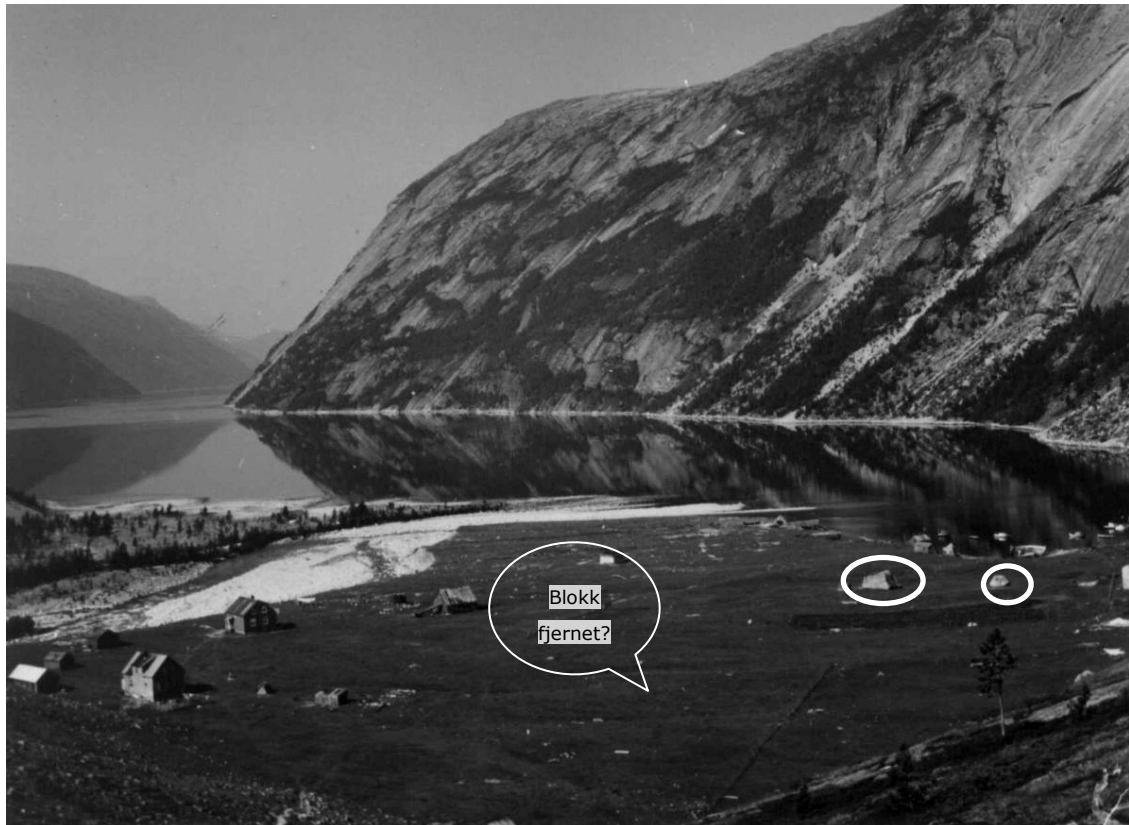
**Figur 17: Foto av Hellmobotn 1964. Steinsprangblokk med lengst utløp vist på Figur 15 og Figur 16 er ikke synlig på dette bildet. Kilde: Norsk folkemuseum.**

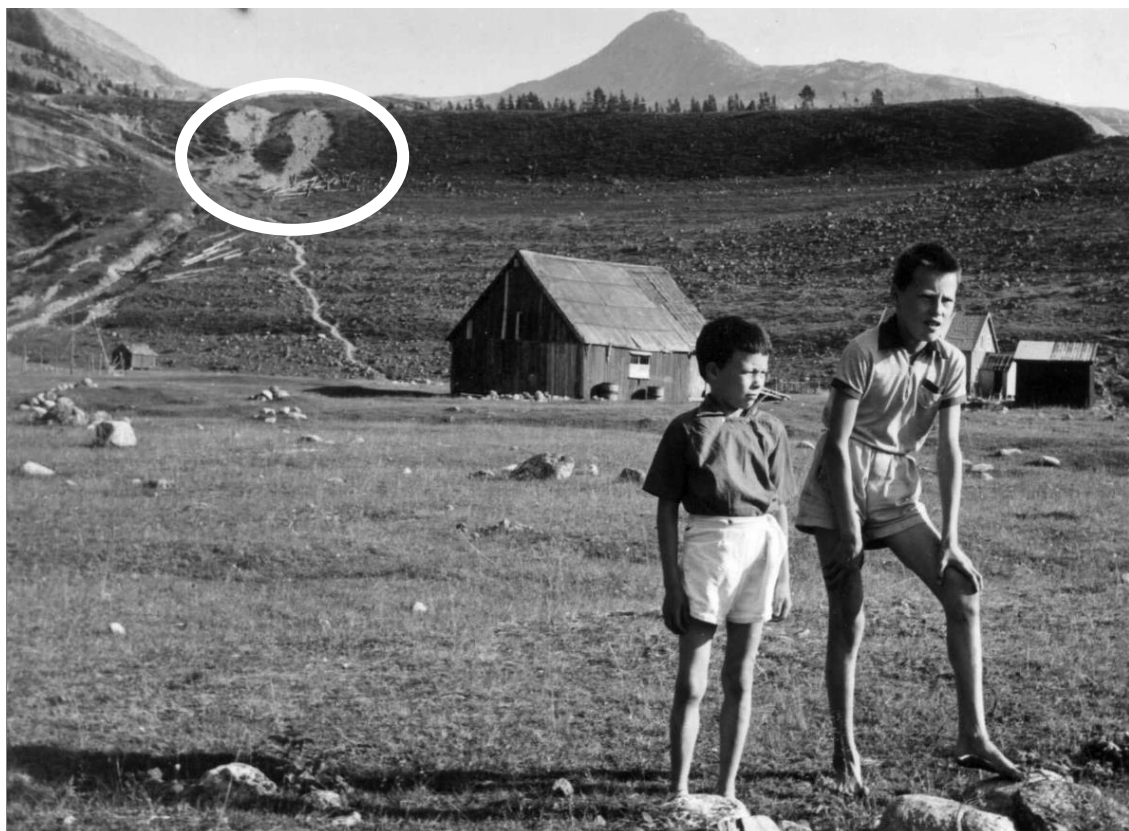
**Figur 18: Filip Mikkelsen og Kaare Urheim fotografert i Hellmobotn 1964. Tegn til utglidninger i terrasekanten er omringet. Kilde: Norsk folkemuseum.**

På historisk bilde fra 1964 er det synlig sår i terrenget i terrassebakke mot øst, som tolkes som utglidning. Bekken som vises på bildet, som sannsynligvis er årsak til utglidningene, ble ikke observert under befaringen. I felt ble det observert at terrassebakkene står bratt, og det ble registrert spor etter utglidninger. Kontinuerlige utglidninger i slike skråninger er vanlig, og slike hendelser skjer jevnlig. På grunn av at løsmassene i området er godt drenerende vurderes det at det ikke er sannsynlig at det kan løsne større jordskred i terrassebakken mot sør.

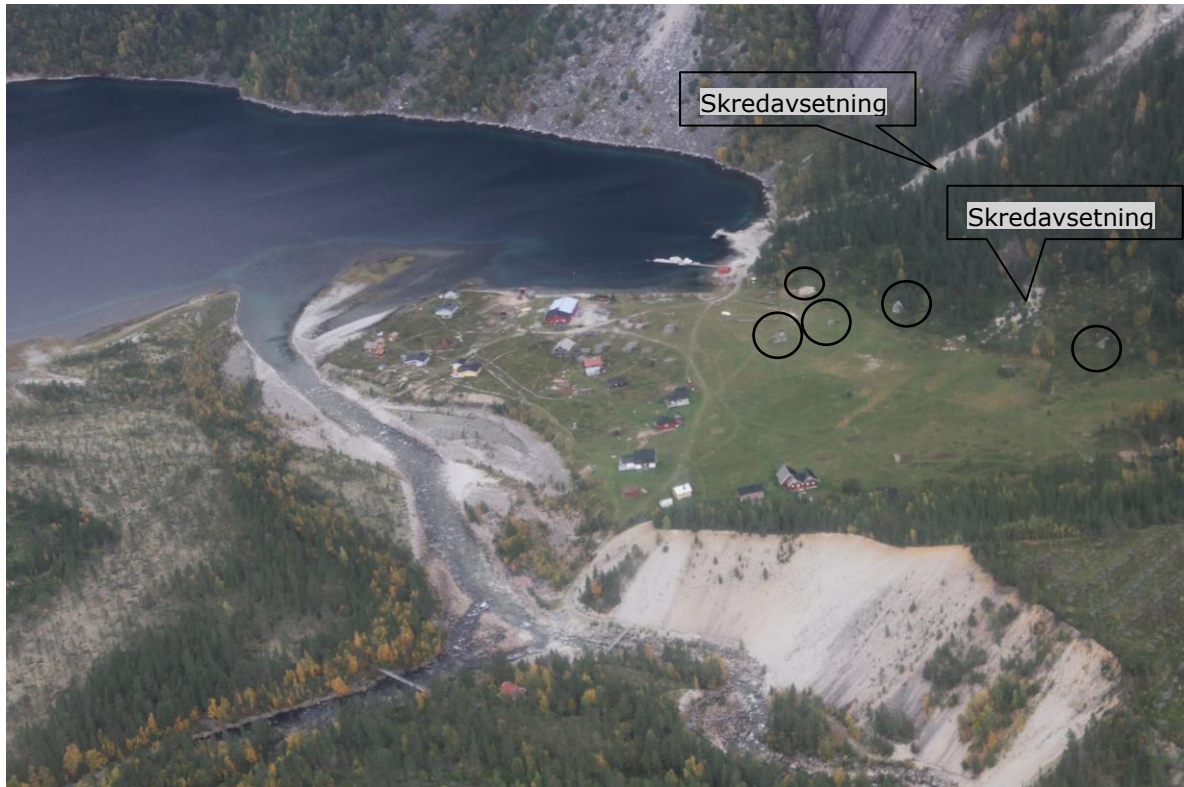
**Figur 19: Foto av Hellmobotn. Steinsprangblokker og spor etter aktivitet i skredvifa er synlig. Kilde: Facebook**
